Hvad ser man på kalkmalerierne i Ullerslev Kirke?

Af Yvonne Løfberg.

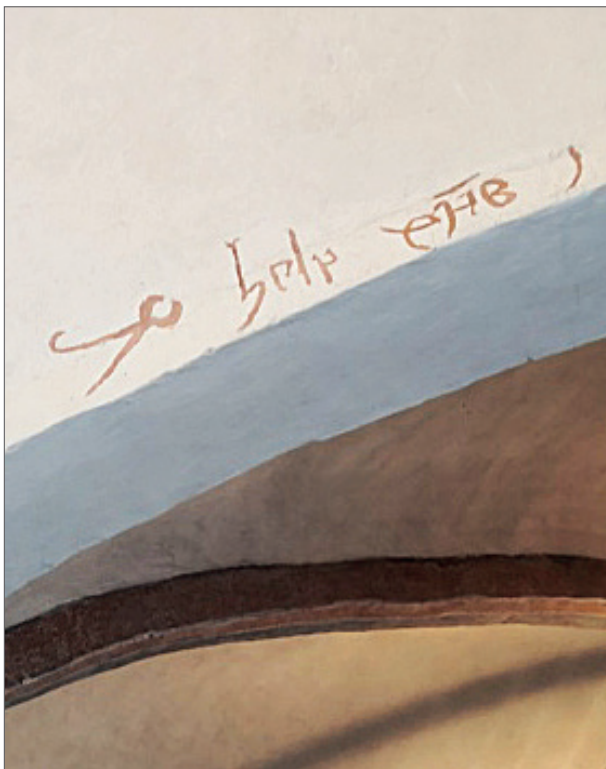
I buen kan ses en knibtang.

i Ullerslev Kirke. Der er dog ingen træsko, men en knibtang (den vestlige forlængelses østlige hvælving).

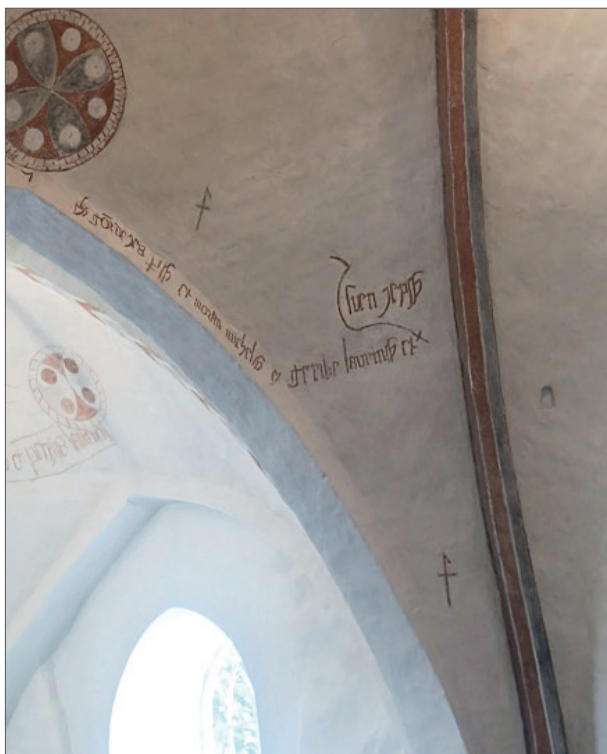
Kirkens anden inskription.

Kalkmalerierne i Ullerslev Kirke befinder sig hovedsageligt i kirkens oprindelige dele: kor og skib. De er udført ad to omgange og dateres til 1485 (koret) og 1487 (skibet). I kirken findes flere bomærker. En inskription i skibet lyder: "Dette er fuldendt i 1485 af malerne Christian Petersen og Peter Lauritsen" I den østlige side af koret kan læses "mortin michelsen et geribe laurinsen et sven jepsen" og årstallet 1487. Her kan være tale om personer der enten har bekostet malerierne eller begået dem.

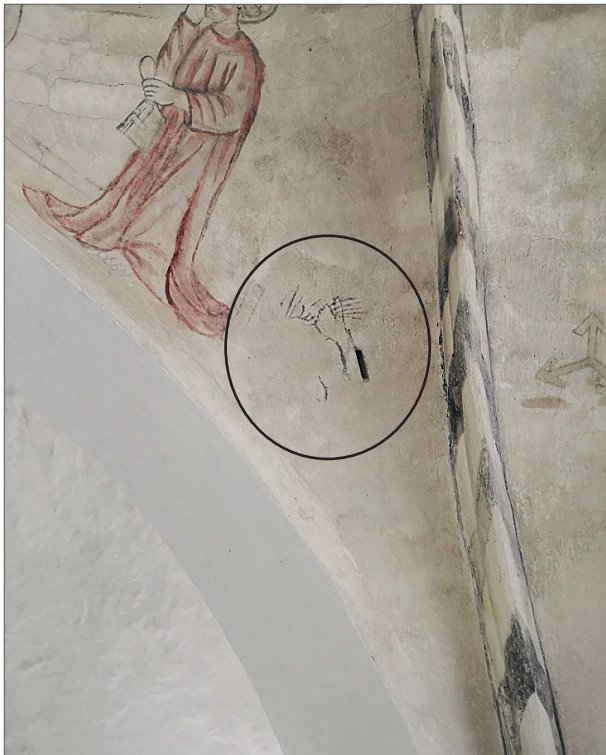
Guds hånd der redder en synder fra Helvedets ild.

Til højre for Johannes nederst i kappefligen ses en løsreven underarm og en hånd der griber om hår der formentlig har siddet på et nu forsvundet hoved. Sådanne arme og hænder der ud af ingenting rækker ind i billedet optræder i flere af de af

Træskomaleren dekorerede kirker. Forestillingen har formentlig været at Guds hånd redder en synder der er ved at falde i Helvedes afgrund.

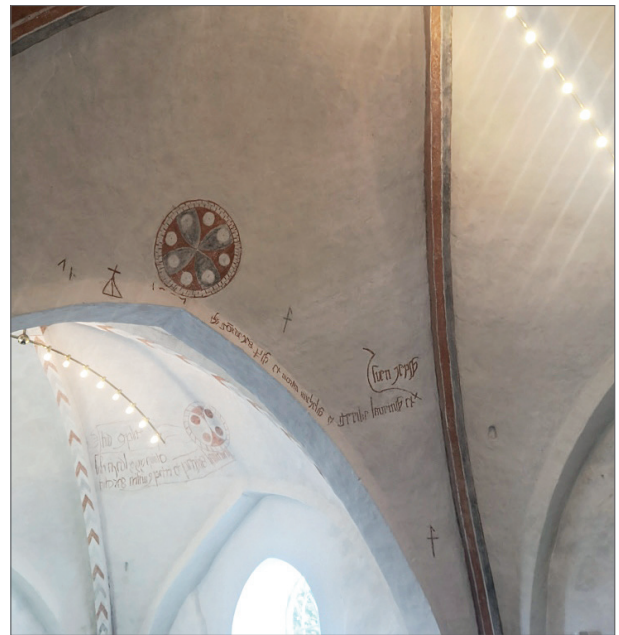
Ribberne i skibets midterste del.

Ribbeudsmykningen i skibets østside og i tårnhvælv består af snit på underkanten. I skibets midterste hvælv er ribberne delt på langs af røde eller sorte streger.

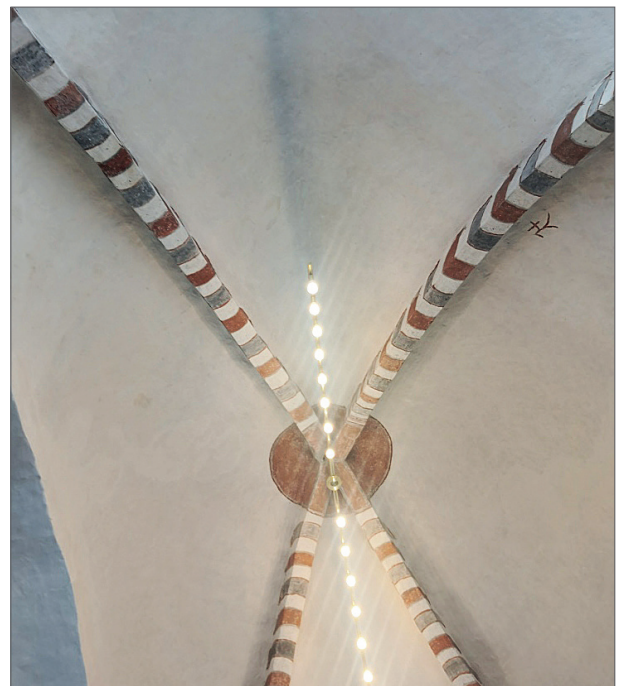
Buede tværbånd i kirkens vestligste forlængelse.

Ribberne i hvælvet i kirkens vestlige forlængelse har skiftende grå og røde buede tværbånd.
